Gutachten

Nr.: 1820374221

Verkehrsunfall vom 18.07.2017
gegen 16:20 Uhr, Heidmoorer Straße,
24576 Weddelbrook; km 0,75; Abschnitt 30

3.2 Unfallbeteiligter Pkw Opel Agila

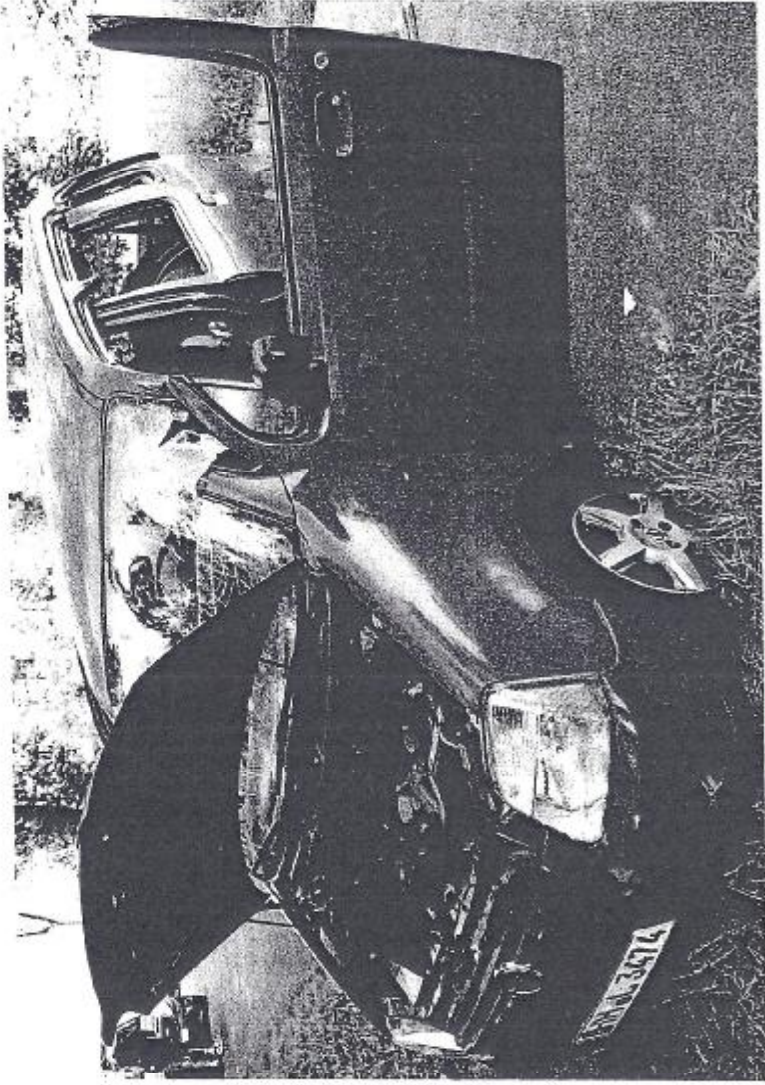
Das nachfolgende Foto zeigt den Pkw Opel mit den eingetretenen Beschädigungen.

Unfallbedingt war es zu Beschädigungen an der rechten Fahrzeugseite gekommen. Die Haupt-Deformationsbereiche lagen im vorderen rechten Bereich des Fahrzeuges, an der hinteren rechten Fahrzeugtür sowie dem Seitenteil. Die Heckklappe des Fahrzeuges war unfallbedingt verschoben. Durch die Feuerwehr wurde das Fahrzeugdach im Zuge der Rettungsmaßnahmen abgetrennt. Der rechte Außenspiegel fehlte.

Insbesondere das rechte Hinterrad wies an der Felge sowie der Seitenflanke des Reifens Schürfspuren auf. An den beiden Vorderrädern waren Gras- und Erdanhaftungen sichtbar.

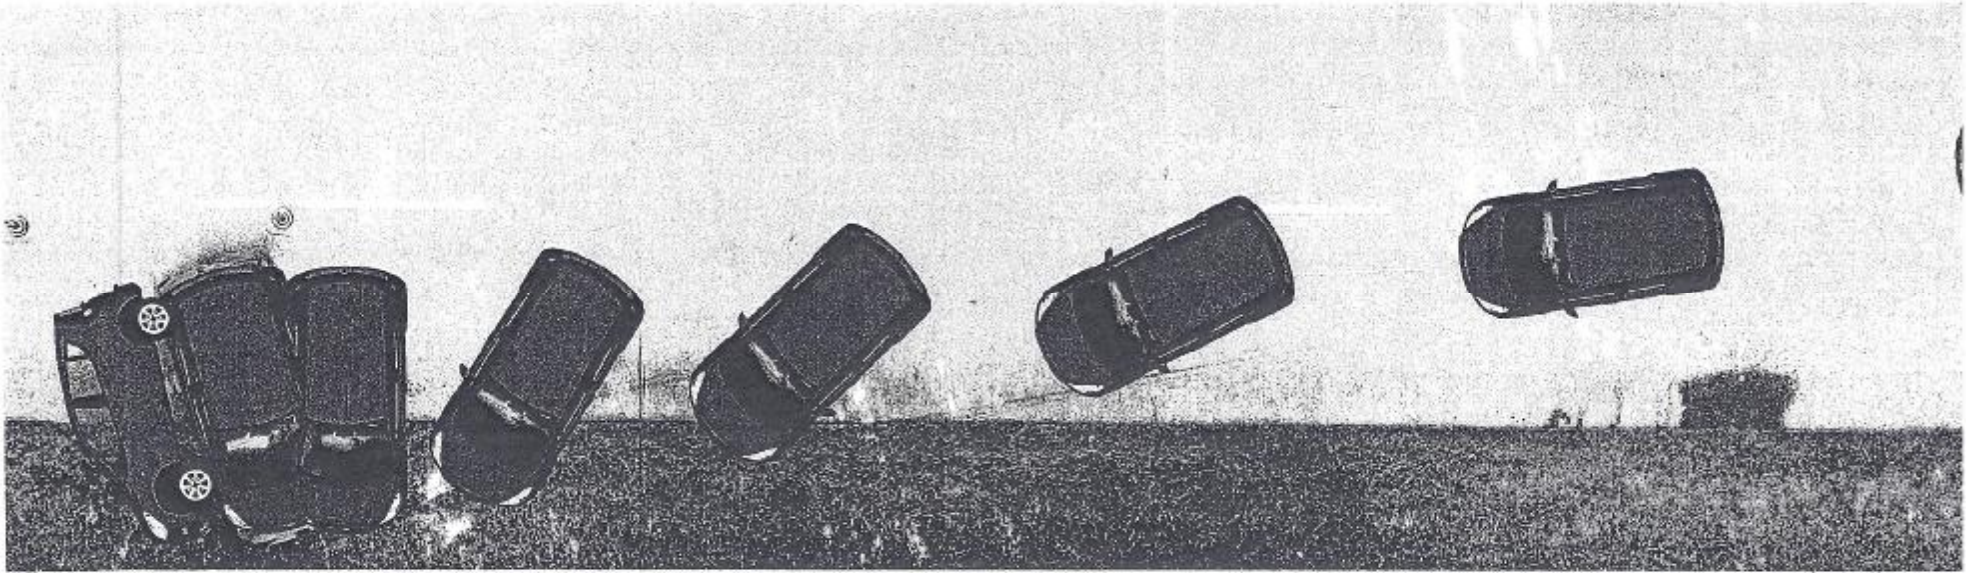
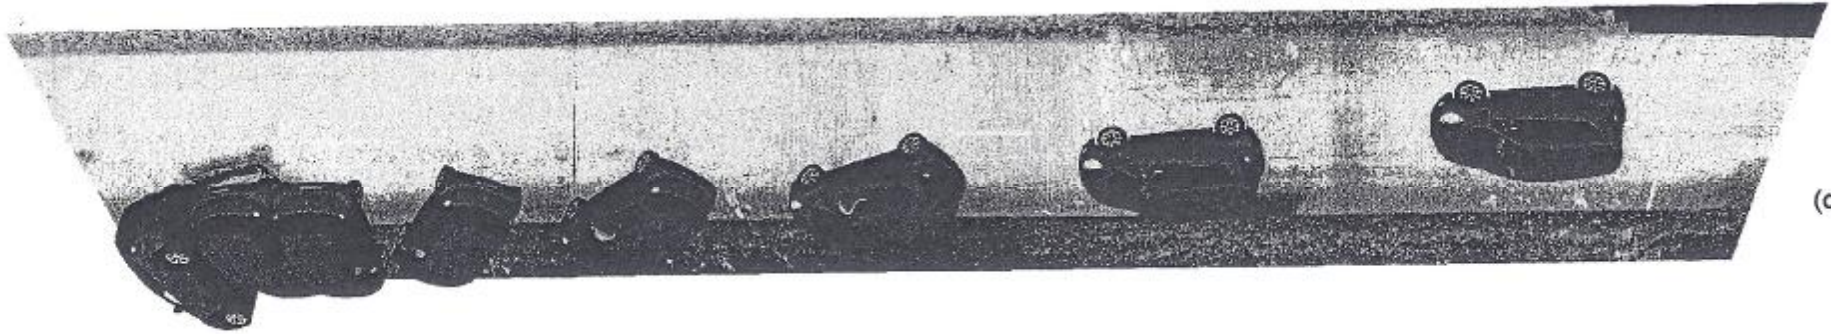
Anlage II

Simulationsberechnung

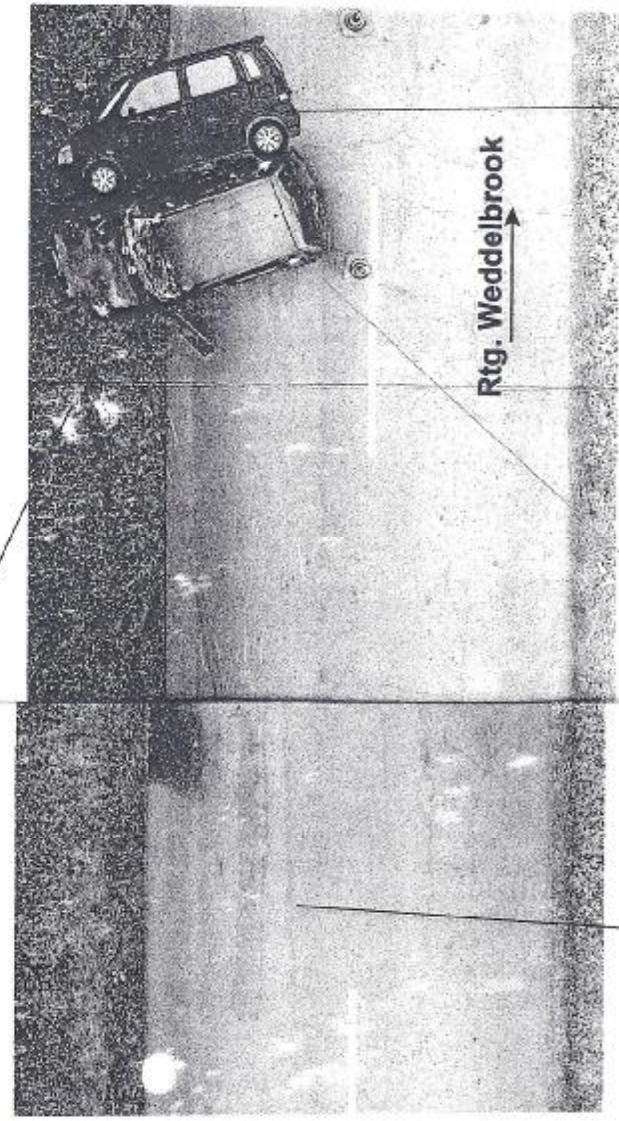
143 152
Anlage I

Die Spuren und Endlagen wurden eingemessen und in eine Skizze im Maßstab 1:100 übertragen, die diesem Gutachten in der **Anlage I** beiliegt. Ferner wurde die auf den Lichtbildern der Polizei dokumentierte Endstellung des unfallbeteiligten Pkw Opel eingezeichnet.

Ort: zuordenbare Reifenspur

Pkw Opel
Amtl. Kennz.: HH-L 3474
Endlage nach Lichtbildern der Polizei

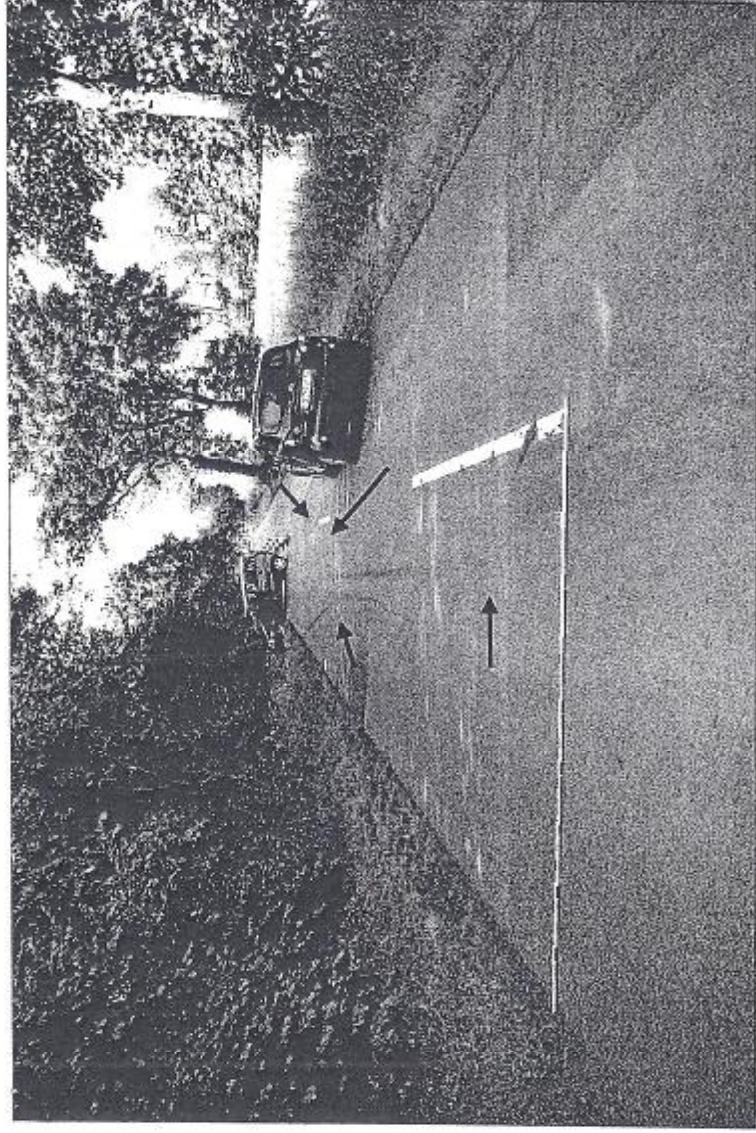
Direkt an die Endlage des Pkw Opel angrenzend waren Wühlspuren im Grünbereich sichtbar. Vor den erkennbaren Wühlspuren waren drei Brems- bzw. Driftspuren auf der Fahrspur Richtung Lohnkamp sichtbar. Diese drei Spuren wiesen dabei eine, bezogen auf die Fahrbahn, bogenförmige bzw. schräge Ausrichtung auf. Gemittelt rund 26 m von der durch den Unterzeichner an der Örtlichkeit dokumentierten Position des Pkw Opel auf der Fahrbahn war eine vierte, geringfügig schräg verlaufende Reifenabriebspur erkennbar. Diese zeigte eine von den drei zuvor genannten Reifenspuren abweichende Ausrichtung auf.

Es sind nur die drei bogenförmigen bzw. deutlich schräg zur Fahrbahn verlaufenden Reifenspuren auf der Fahrbahn dem Pkw Opel zuzuordnen. Die vierte sichtbare Reifenspur weist einen zu den anderen drei Spuren deutlich abweichenden Verlauf auf. Diese kann aufgrund der Charakteristik und Ausrichtung nicht dem Unfallgeschehen zugeordnet werden. Augenscheinlich der Reifenspurausprägung handelt es sich hierbei um eine von einem Krad erzeugte Bremsspur.

03 Reifenspuren auf der Fahrbahn

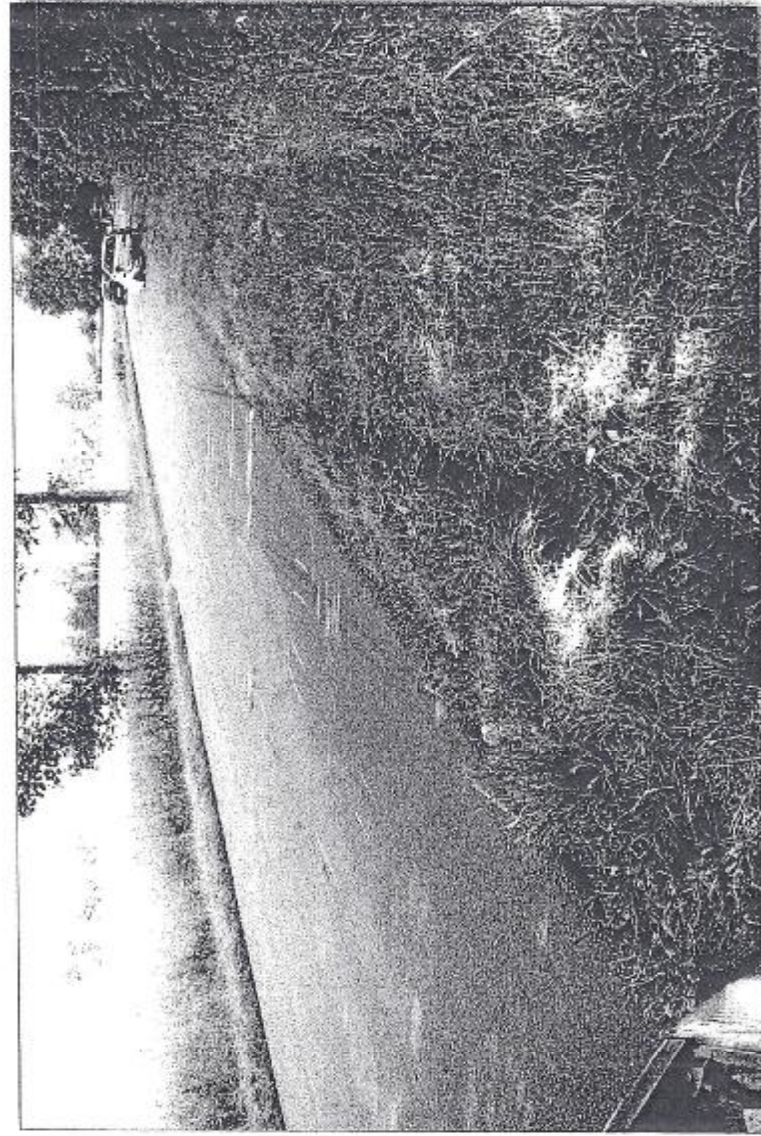
In Folge einer massiven Lenkbewegung nach links gelangte das Fahrzeug in eine Driftbewegung. Die beiden Vorderräder rutschten in Richtung des Grünbereiches, wodurch die sichtbaren Aufwühlspuren erzeugt wurden. Im Zuge des Bewegungsverlaufes des Pkw Opel kam es zu einem Kippvorgang auf die rechte Fahrzeugseite.

14 Wühlspuren

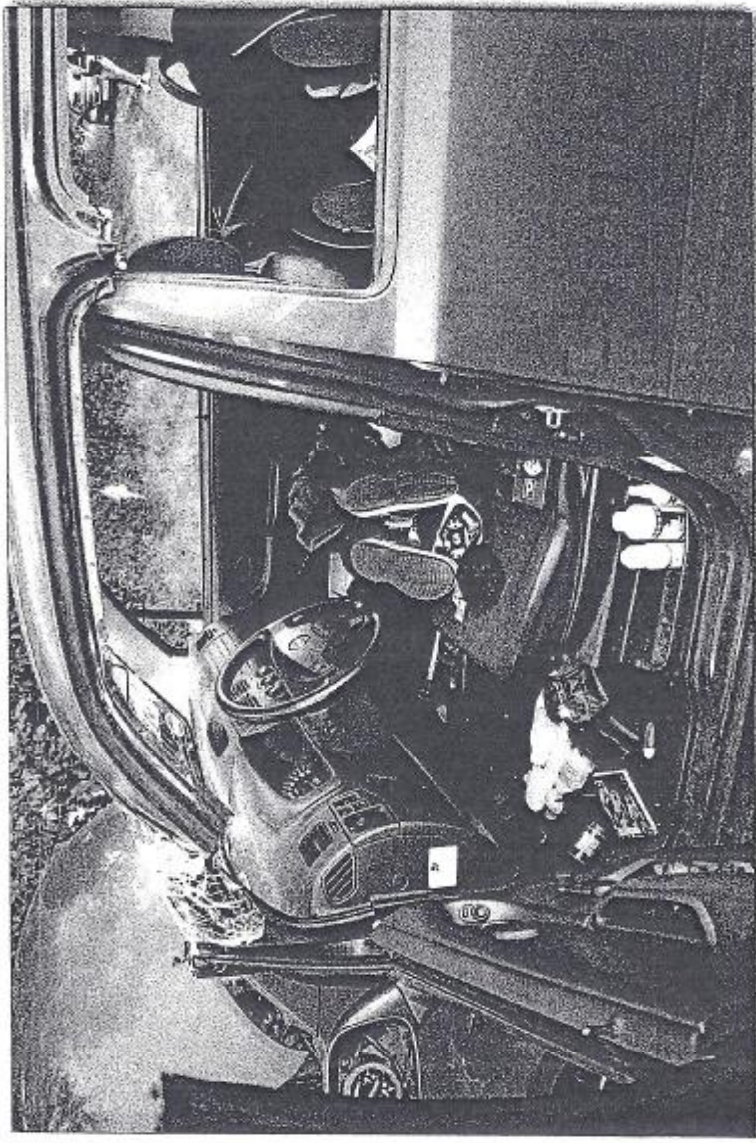
Beim Eintreffen des Unterzeichners am Unfallort waren die diverse Gegenstände in das Fahrzeug verbracht worden. Auf den vorliegenden Lichtbildern der Polizei waren die Gegenstände, insbesondere an dem an die Fahrbahn angrenzenden Grünbereich, sichtbar. In der Fotoanlage dieses Gutachtens ist der Innenraum des Pkw Opel mit den Gegenständen gezeigt.

16 Fahrzeuginnenraum

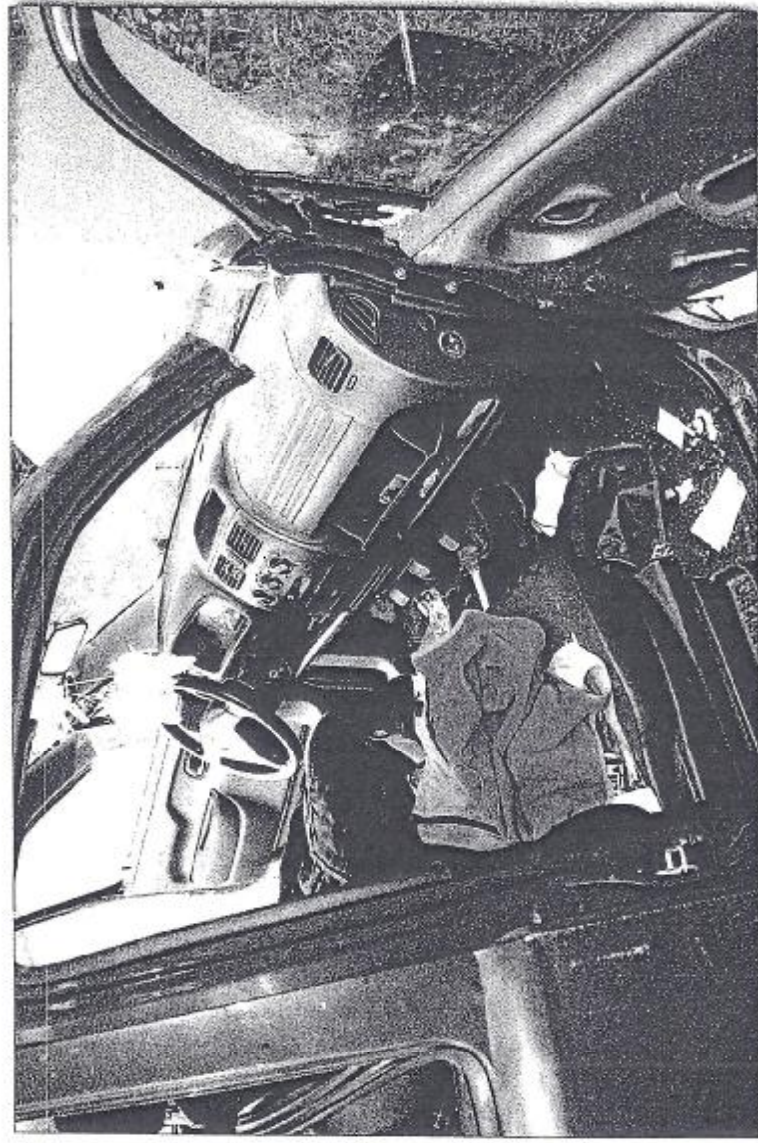
Der Fahrzeugschlüssel befand sich nicht bei dem Pkw Opel. Das Lenkrad war eingerastet. Durch die Beamten vor Ort wurde festgestellt, dass das Lenkradschloss nicht eingerastet gewesen war. Mittels weiterführender Ermittlungen wurde der Fahrzeugschlüssel durch die Polizei sichergestellt und dem Unterzeichner für Untersuchungen des Pkw Opel zur Verfügung gestellt.

18 Fahrzeugschlüssel fehlt

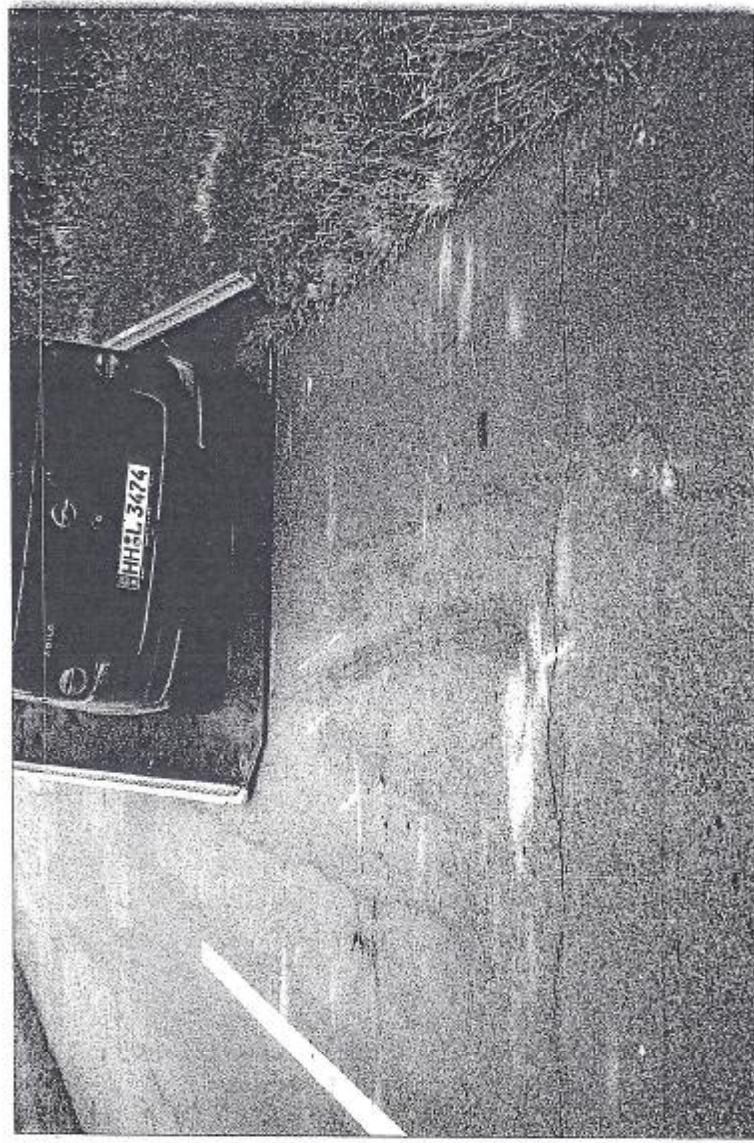
20 Spurenmerkmale unter dem Fahrzeug

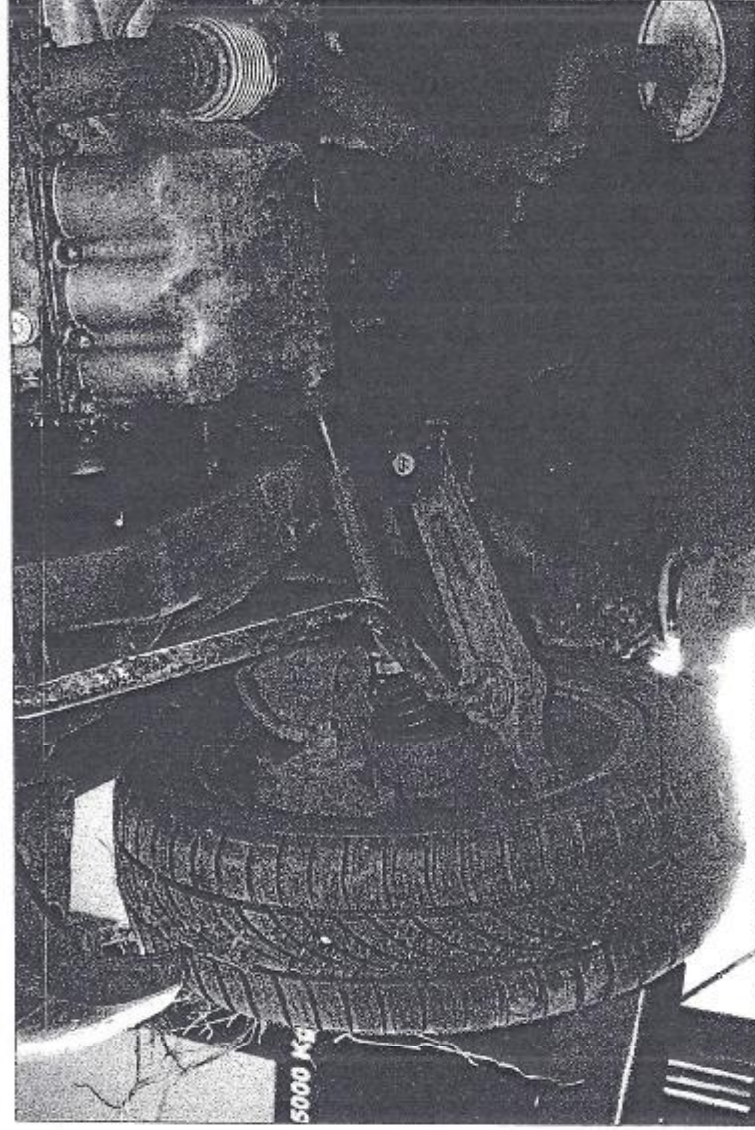
22 Vorne rechts

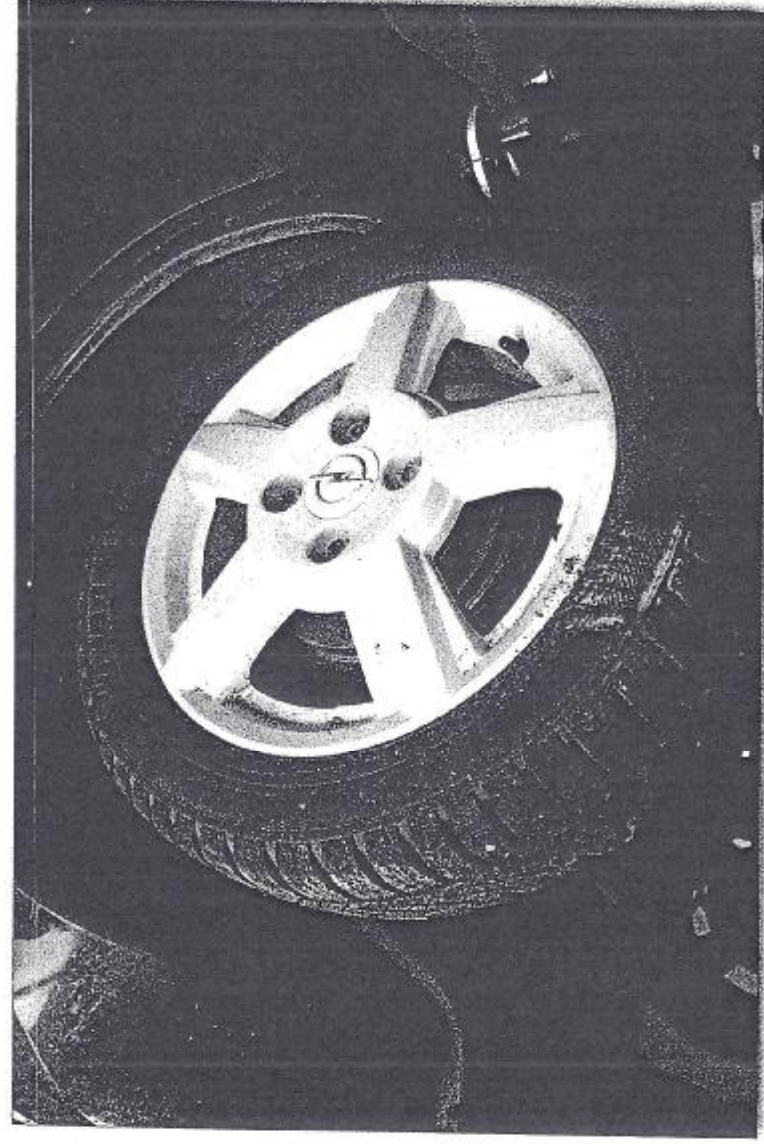
24 Rechtes Hinterrad

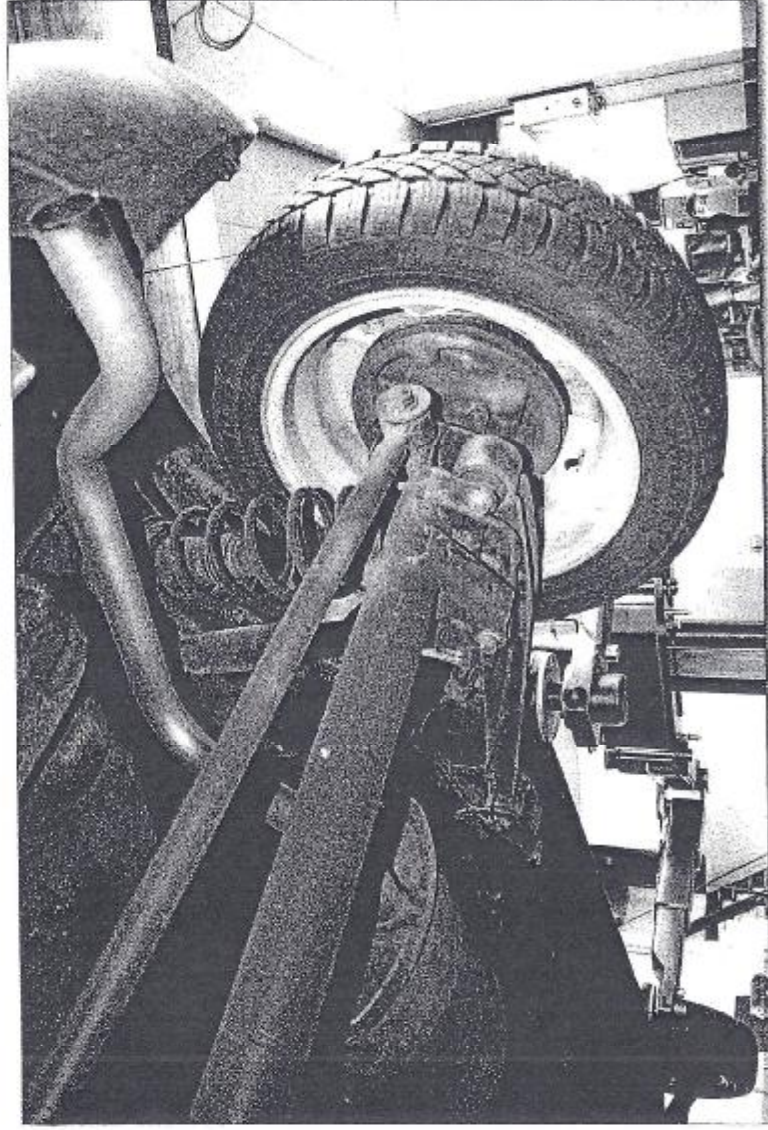
25 Hinten rechts

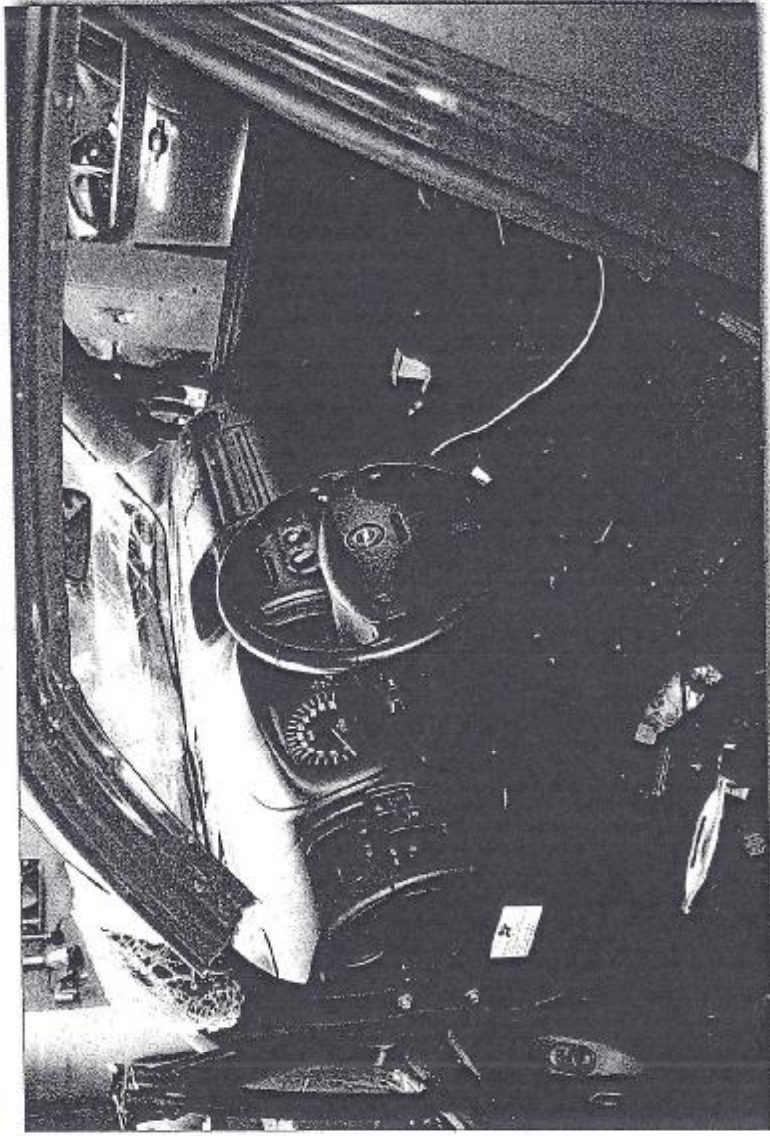
Untersuchungen der Lenkanlage ergaben, dass das Fahrzeug hinsichtlich der Lenkdarretierung nur über eine Rastposition verfügt. Diese Rastposition befindet sich bei einem Lenkeinschlag des Fahrzeuges von rund 0°. Sofern der Lenkeinschlag hinter dem Rastpunkt liegt, kann bei abgezogenem Schlüssel das Lenkrad bis zu der Arretierungsposition gedreht werden.

27 0°-Position des Lenkrades

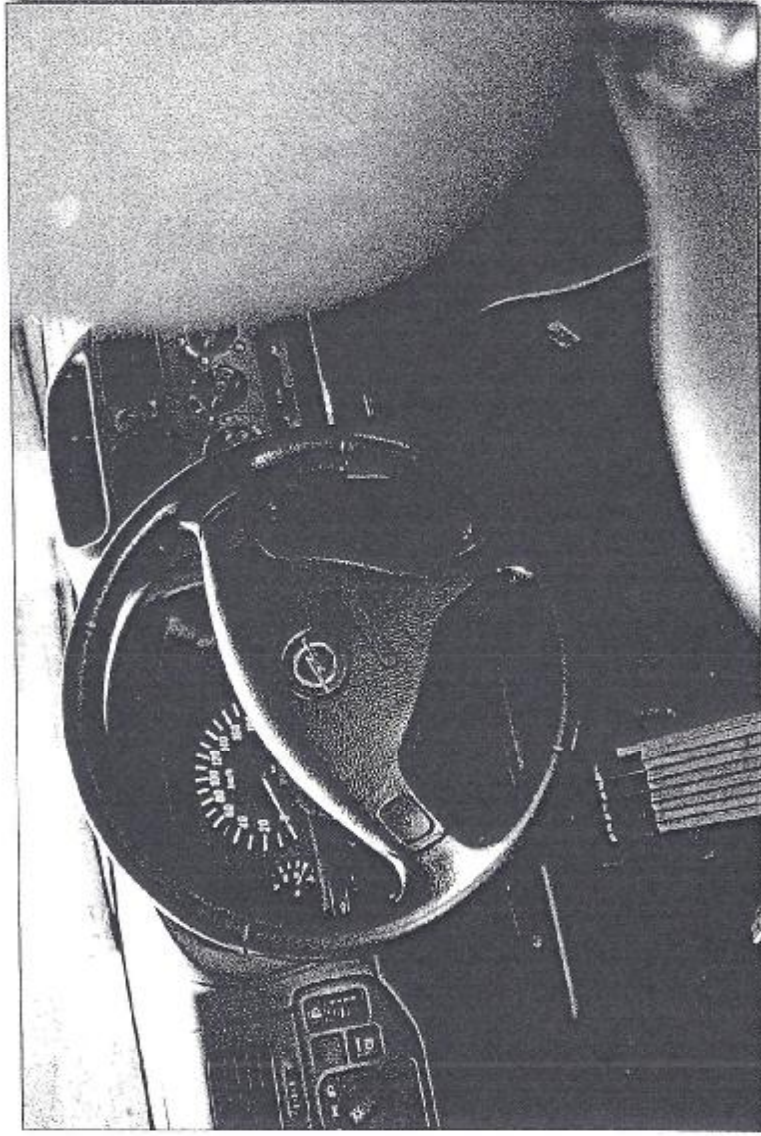
28 Geringer Lenkeinschlag nach links

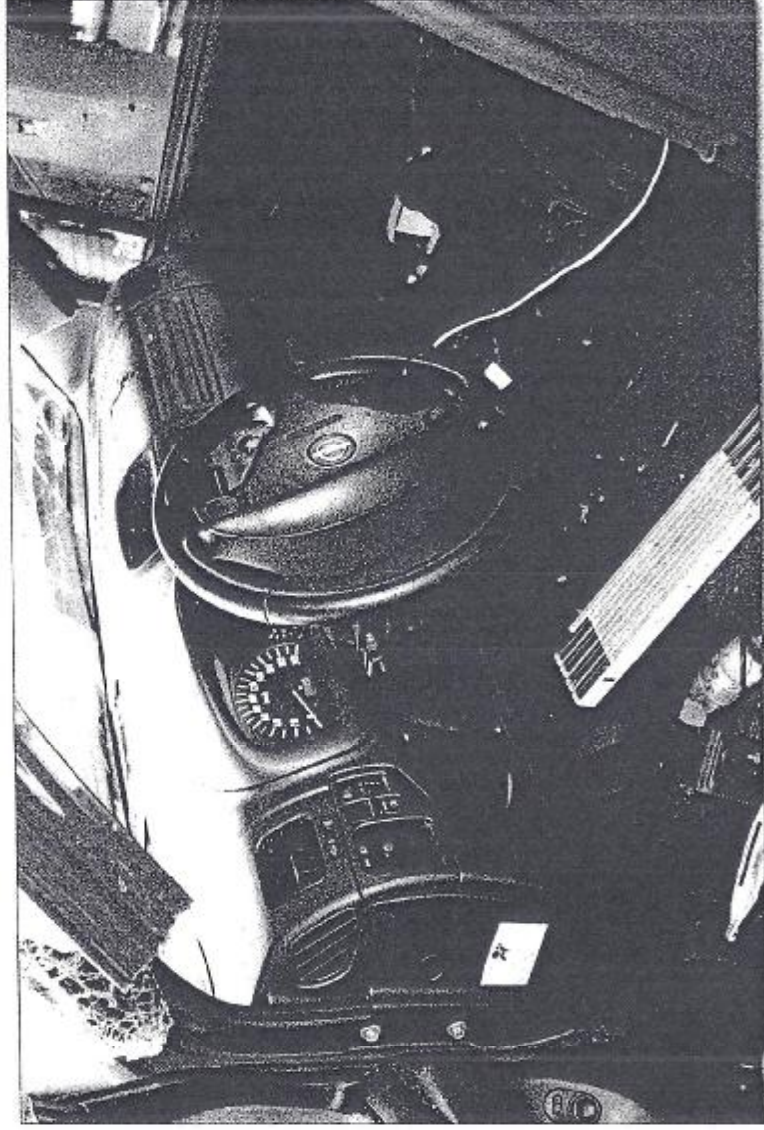
Sofern sich während des Abziehens des Zündschlüssels die Lenkradposition nicht auf Höhe in der Rastposition befindet, sind auch ohne Fahrzeugschlüssel Lenkbewegungen des Pkw umsetzbar. Alternativ besteht aus technischer Sicht ebenfalls eine Möglichkeit, dass nach dem Entfernen des Schlüssels bei gerader Fahrstrecke zwar das Lenkradschloss einrastet, anschließend durch den Fahrzeugenker durch das erneute Einstecken des Fahrzeugschlüssels in das Zündschloss die Arretierung wieder gelöst wird.

29 Lenkradbewegung ohne Schlüssel nach der Lenkradposition in Bild 28

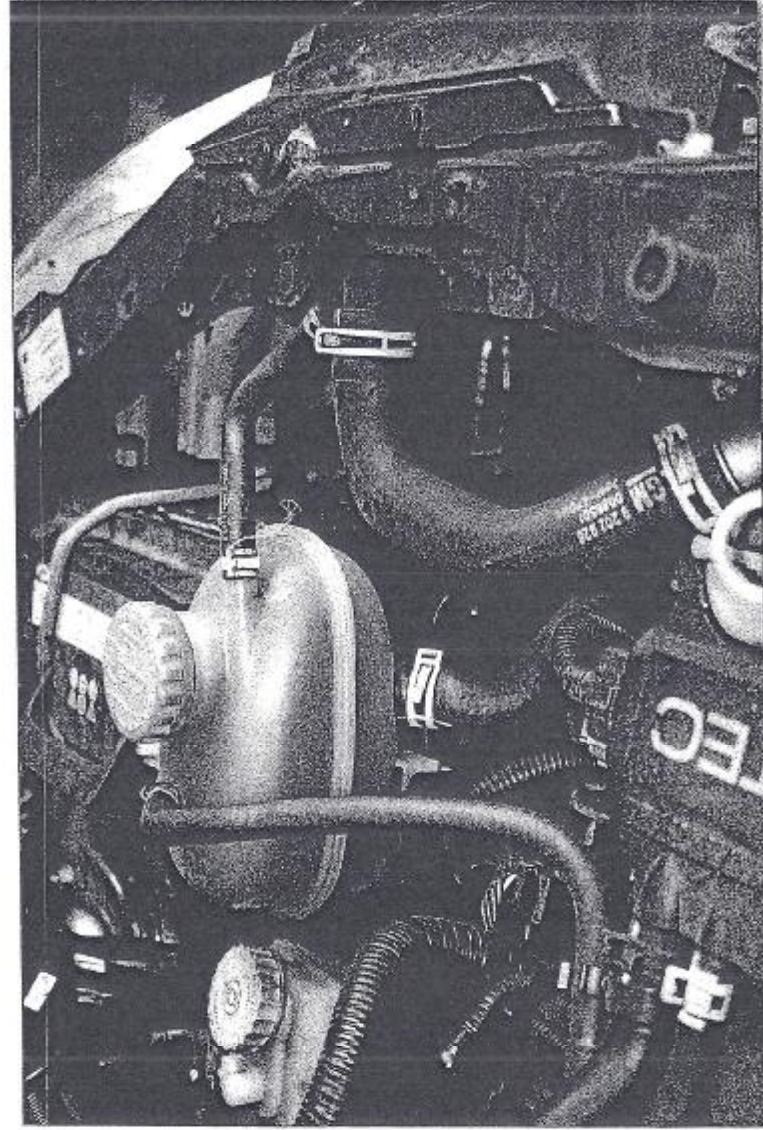
Die Bremsflüssigkeit des Fahrzeuges war klar und ohne Trübungen. Es konnten an der Flüssigkeit keine Auffälligkeiten festgestellt werden. Der Kühlfüllungsbehälter war ausreichend gefüllt. Die Bremsanlage des rechten Vorderrades war an der Verschleißgrenze. Die Fahrzeugbatterie war provisorisch mit einem Spanngummi arretiert.

30 Spanngurt
