Gutachten

Nr.: 1820374221

Verkehrsunfall vom 18.07.2017
gegen 16:20 Uhr, Heidmoorer Straße,
24576 Weddelbrook; km 0,75; Abschnitt 30

3.2 Unfallbeteiligter Pkw Opel Agila

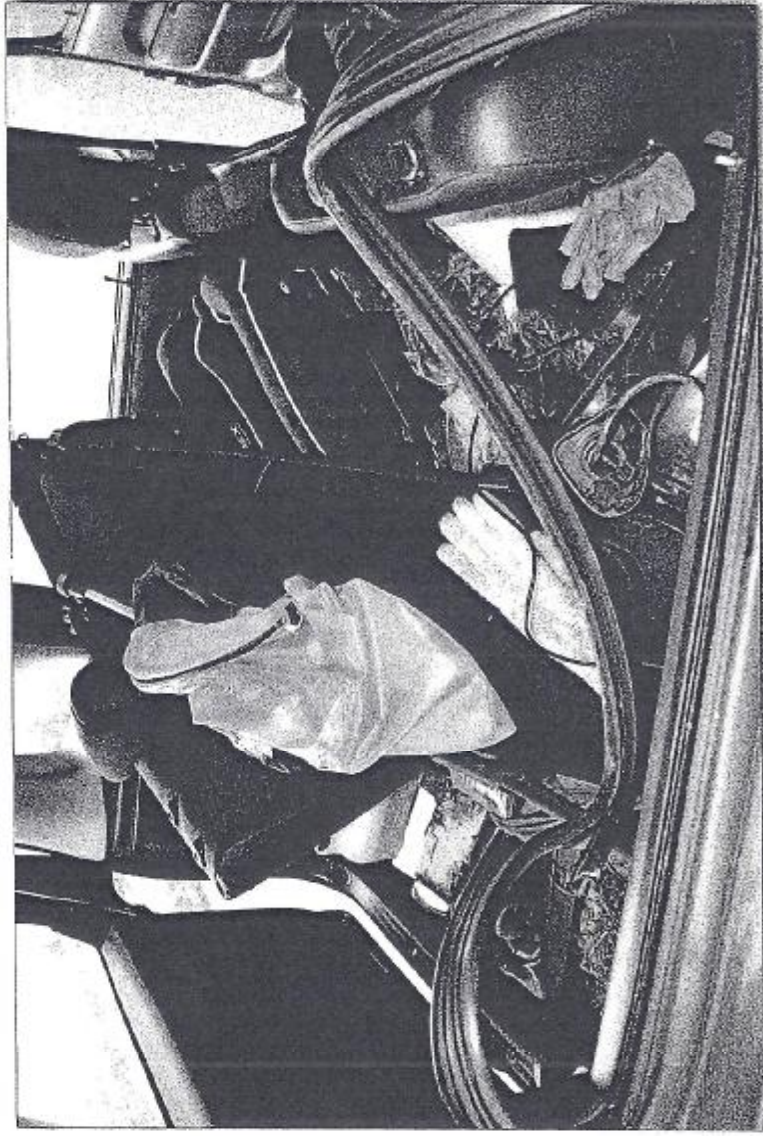
17

Unfallbedingt war es zu Beschädigungen an der rechten Fahrzeugseite gekommen. Die Haupt-Deformationsbereiche lagen im vorderen rechten Bereich des Fahrzeuges, an der hinteren rechten Fahrzeugtür sowie dem Seitenteil. Die Heckklappe des Fahrzeuges war unfallbedingt verschoben. Durch die Feuerwehr wurde das Fahrzeugdach im Zuge der Rettungsmaßnahmen abgetrennt. Der rechte Außenspiegel fehlte.

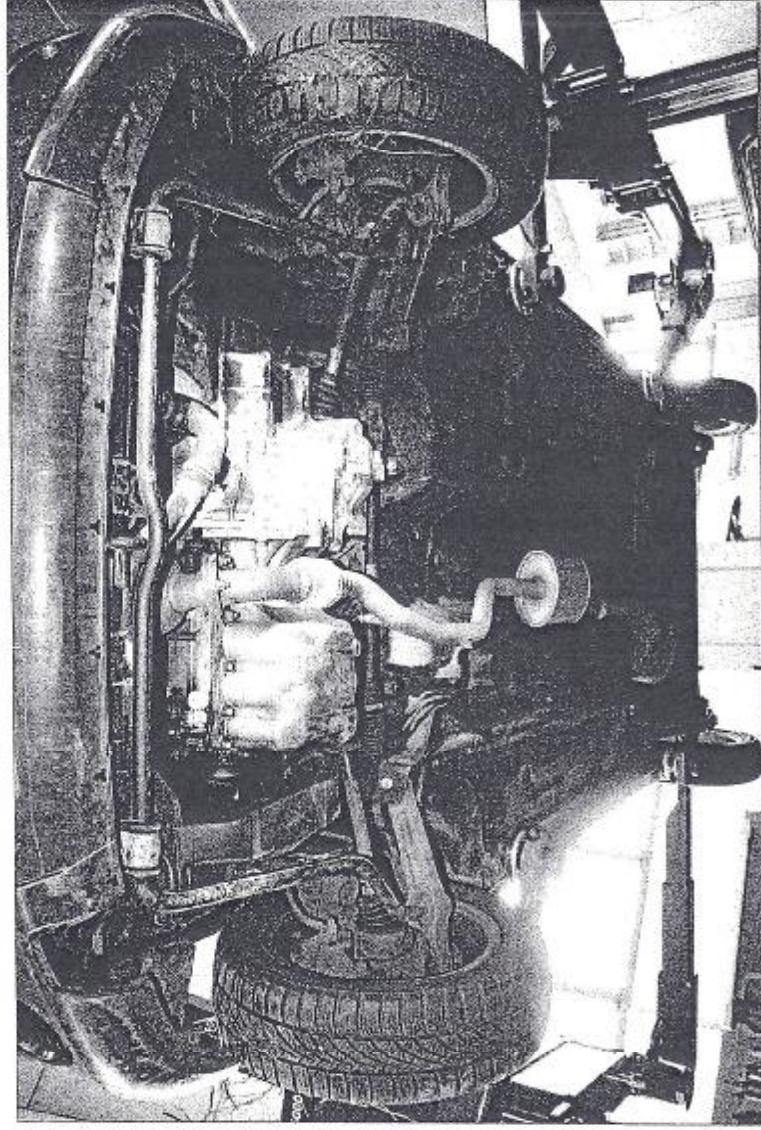
21 Pkw auf Hebebühne

Im Rahmen der Gutachtenerstellung wurde das Fahrzeug auf dem Betriebsgelände des SG Abschlepp- und Bergungsdienstes in 24576 Hagen technisch untersucht. Besonders im Bereich des Fahrwerks, der Lenkung, als auch der Bremsanlage konnten keine unfallursächlichen Mängel erkannt werden.
